Points sensibles Place Dumont

vendredi 26 octobre 2018
16:19

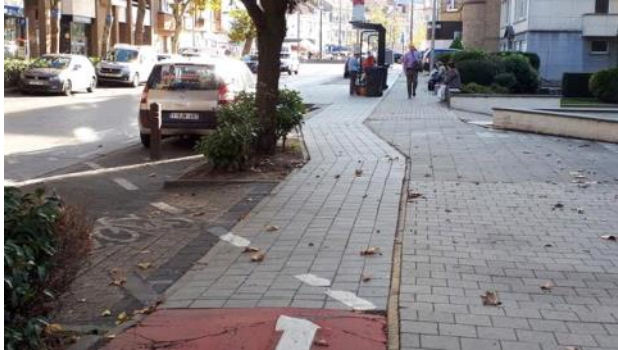
La photo n° 1 décrit la situation présente: piste cyclable interrompue pour un arrêt de bus et obligation de rejoindre la chaussée par un coup de guidon vers la gauche suivi d'un mouvement vers la droite. On remarquera que les indications au sol semblent en partie effacées par un produit couvrant noir.

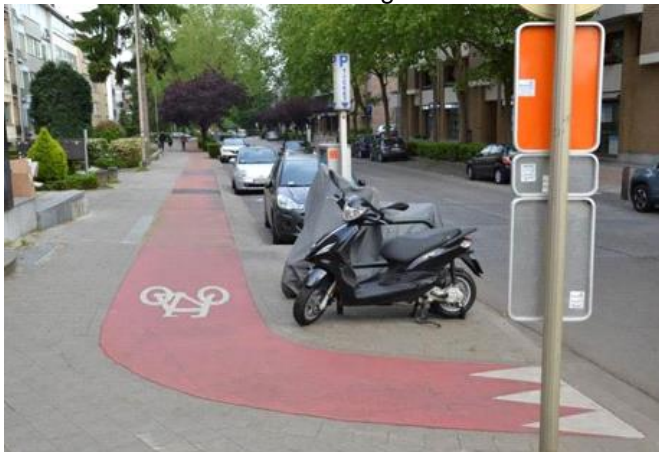
La photo intitulée n°2 représente la situation antérieure à la limite même de la place, toute aussi dangereuse. Cette photo a été extraite du "Plan Communal de mobilité de Woluwe-Saint-Pierre - Phase 1 - Octobre - Etat de lieux et diagnostic - octobre 2015. "

Il ne faudrait pas restaurer cette situation après le disparition de l'arrêt du bus. Seul un débouché de la piste restaurée sur la place parallèle à la circulation automobile devrait être envisagé.

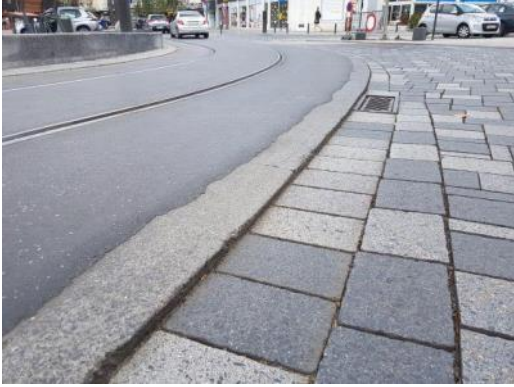
Cette surface n'est pas plane. Trois types de matériaux sont juxtaposés avec des différentes de niveau

(risque de chute) qui, après quelques mois seulement, commencent déjà à se creuser à certains endroits (voir deux photos en annexe). Vidéo sur la place Dumon : <https://youtu.be/mlxjnuCzdrY>.

Pour mémoire, l'avis du GRACQ insistait : « Pour que cette largeur soit effectivement utilisable, nous réclamons qu'un soin particulier soit apporté lors de l'exécution des travaux, afin que le raccord entre les différentes surfaces soit à niveau zéro (surface plane) ».

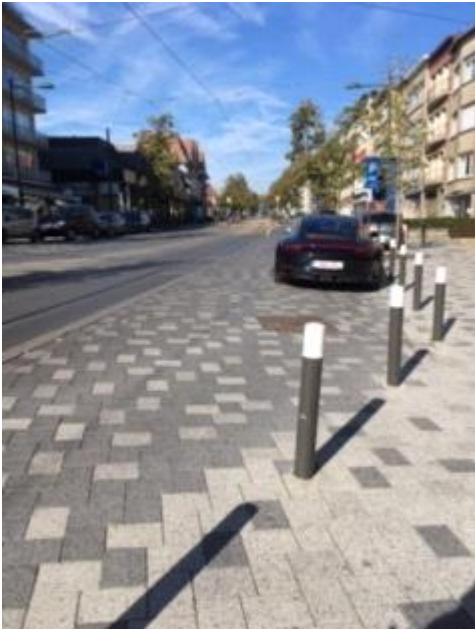
Particulièrement en direction de l'Avenue de Hinnisdael, des nombreuses voitures utilisent la place après l'élargissement de la route pour stationner. Pour les cyclistes cela présente des dangers car des voitures forcent le passage pour doubler.

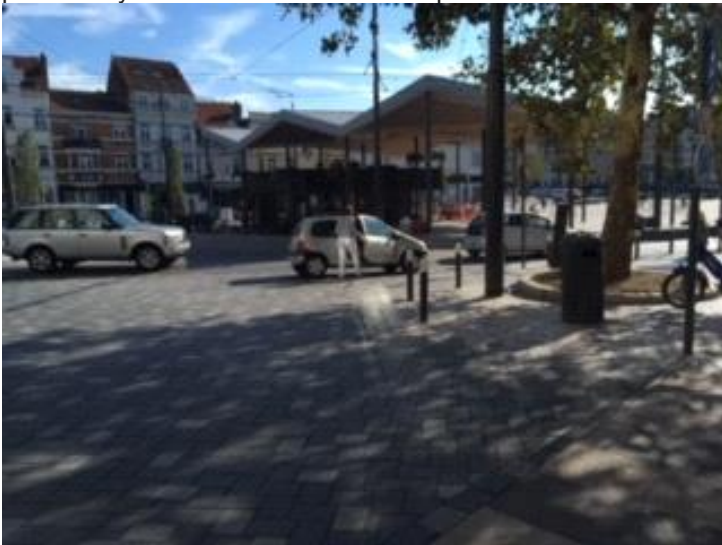
Il y a aussi du stationnement sauvage à l'entrée des zones de rencontre, ce qui les rendent pas visibles pour les cyclistes désireux de les emprunter.
